## **SERVIZIO: BONIFICA AMIANTO, RIMOZIONE RIFIUTI**

**DESCRIZIONE:** Bonifica manufatti in amianto, rimozione e smaltimento manti di copertura in lastre di amianto – cemento (eternit) con rifacimento di parte delle coperture interessate, opere di messa in sicurezza propedeutiche al rifacimento delle coperture, bonifica da guano, rimozione dei rifiuti giacenti sul suolo.

**Cliente:** Agenzia del Demanio – Direzione Roma Capitale

**Luogo:** sito demaniale in Tarquinia (VT), Località Saline, scheda patrimoniale codice VTB0390

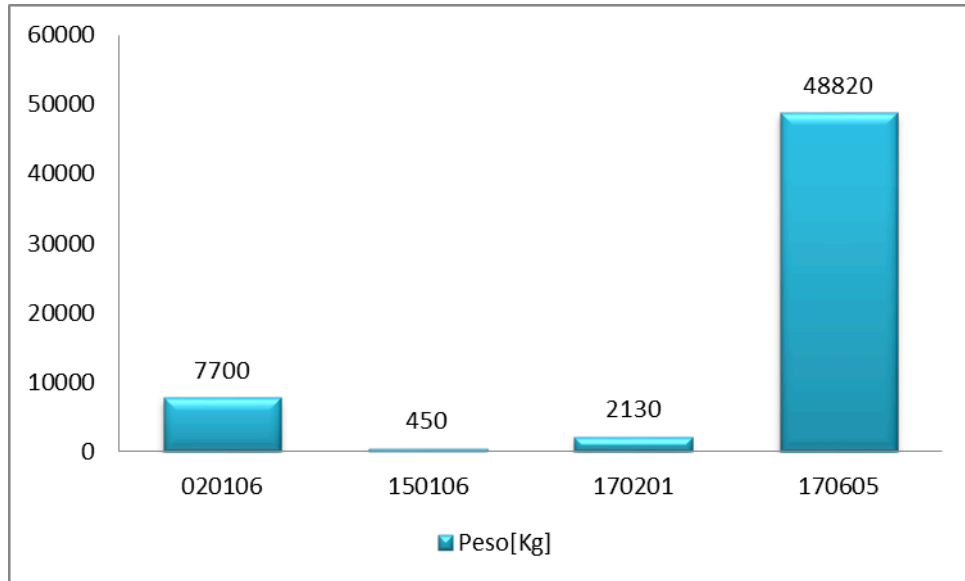
Rifiuti avviati a smaltimento

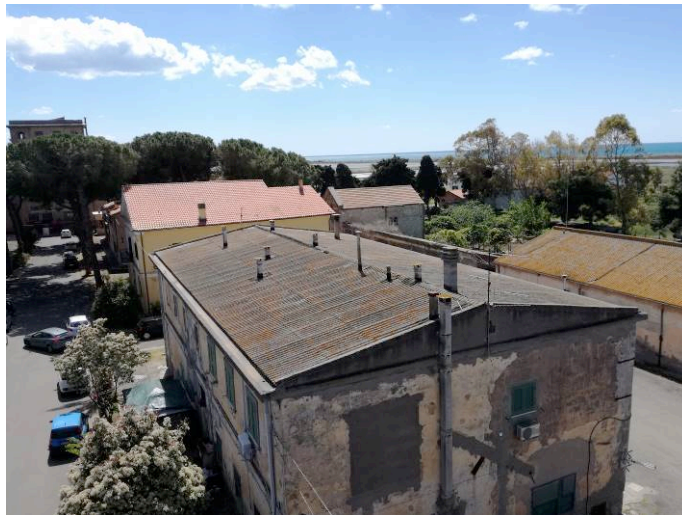
Edificio principale – coperture oggetto di bonifica

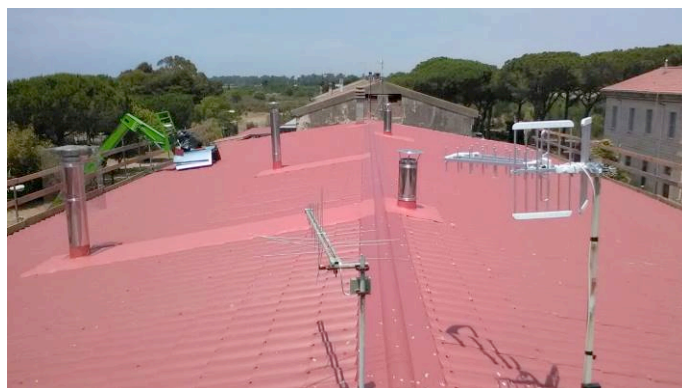
Ripristino coperture post bonifica

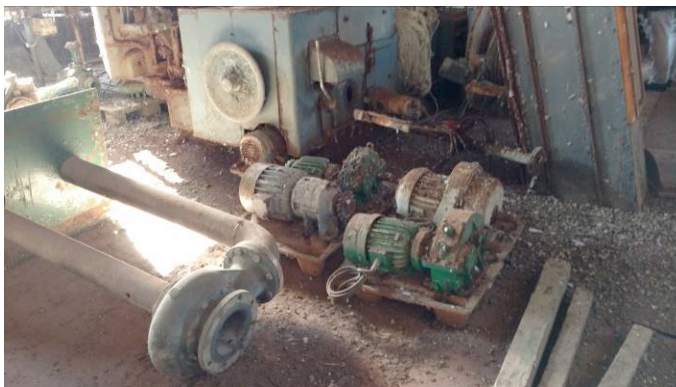
Bonifica impianti contenenti amianto

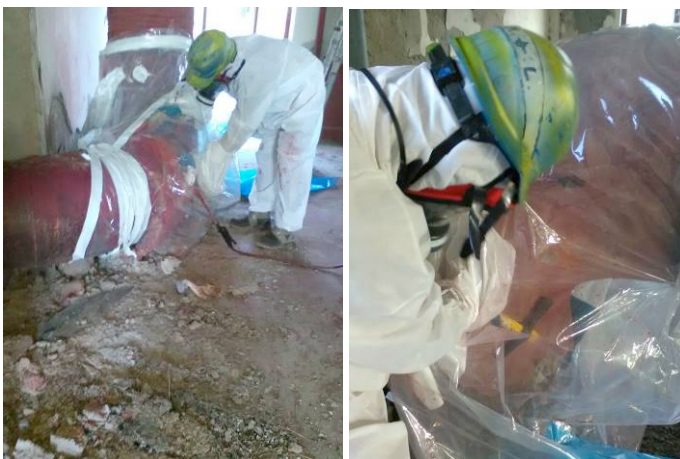
Bonifica impianti e manufatti contenenti amianto

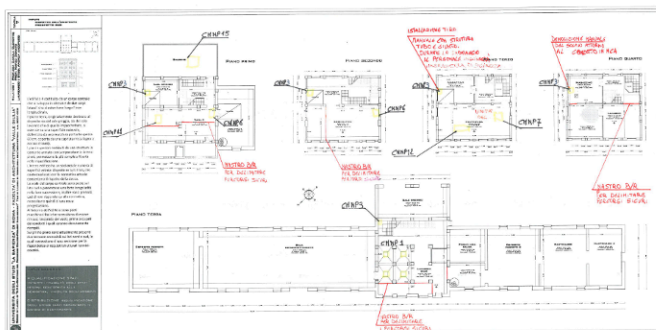
Progetto di messa in sicurezza edifici

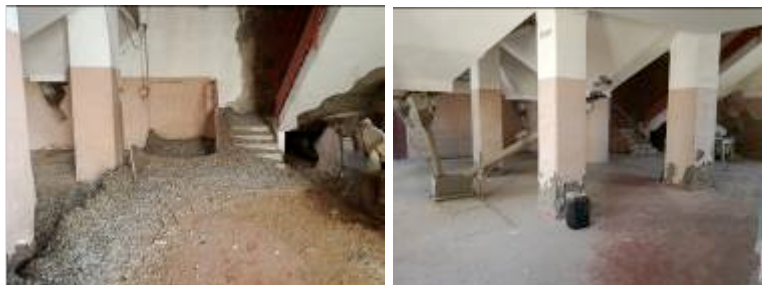
Bonifica da guano – Prima e dopo

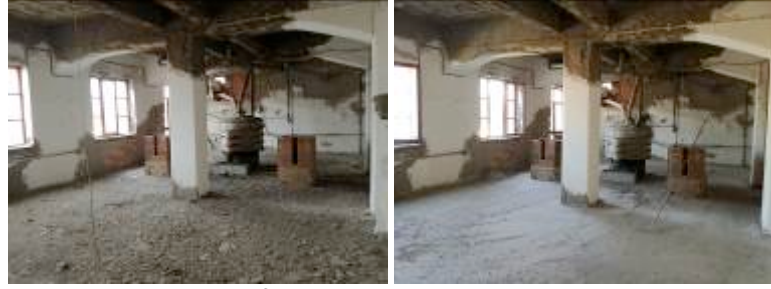
*Bonifica da guano – Prima e dopo*

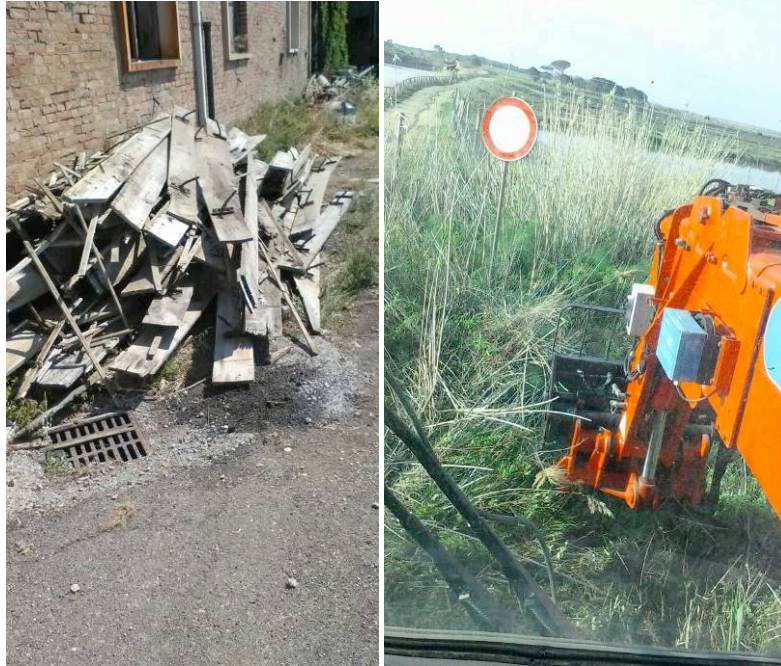
*Smaltimento rifiuti*
