# BONIFICA AMIANTO COMPATTO E FRIABILE NEL SITO DEMANIALE DI AULLA (MS)

**Bonifiche  
e demolizioni**

Sito demaniale in Aulla  
(MS) – Località  
Colombera

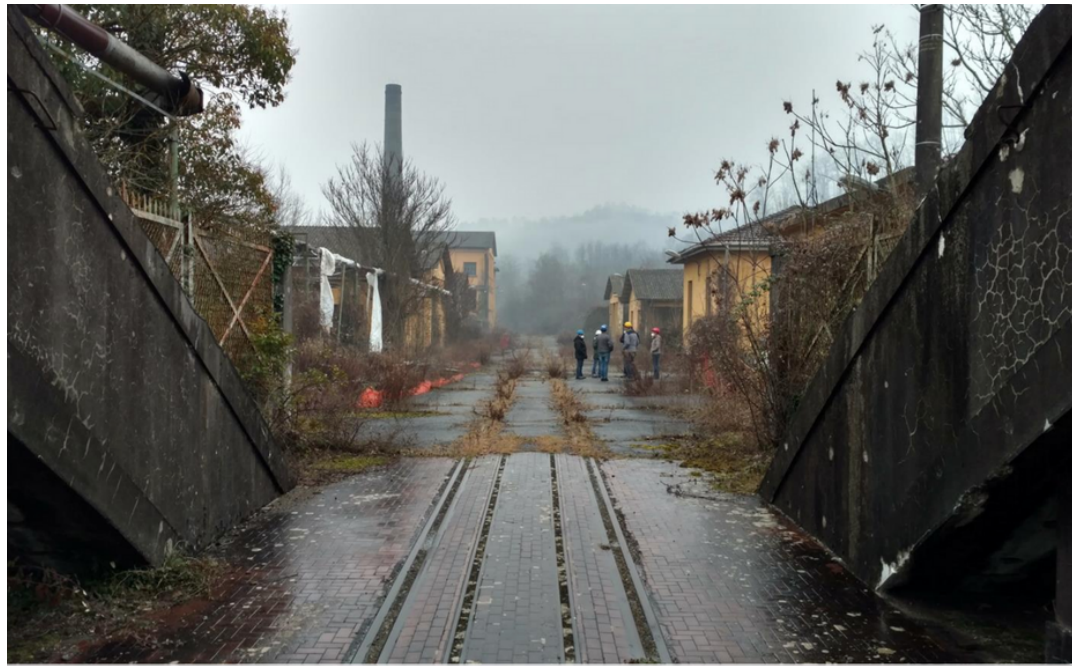
*Messa in sicurezza -  
PRIMA*

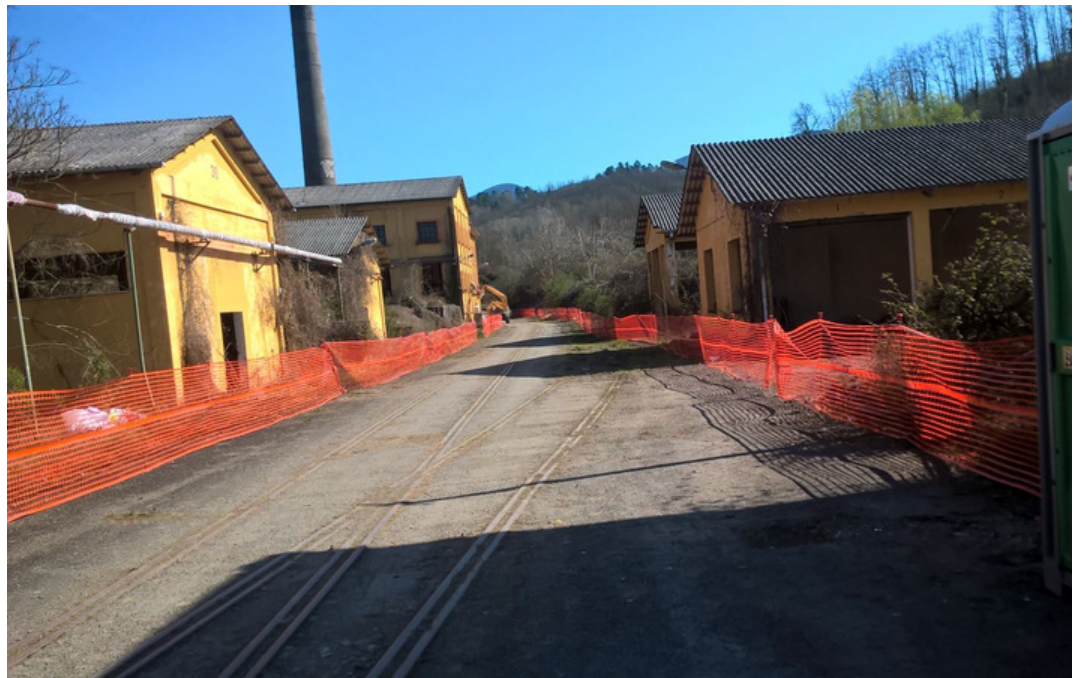
*Messa in sicurezza -  
DOPO*

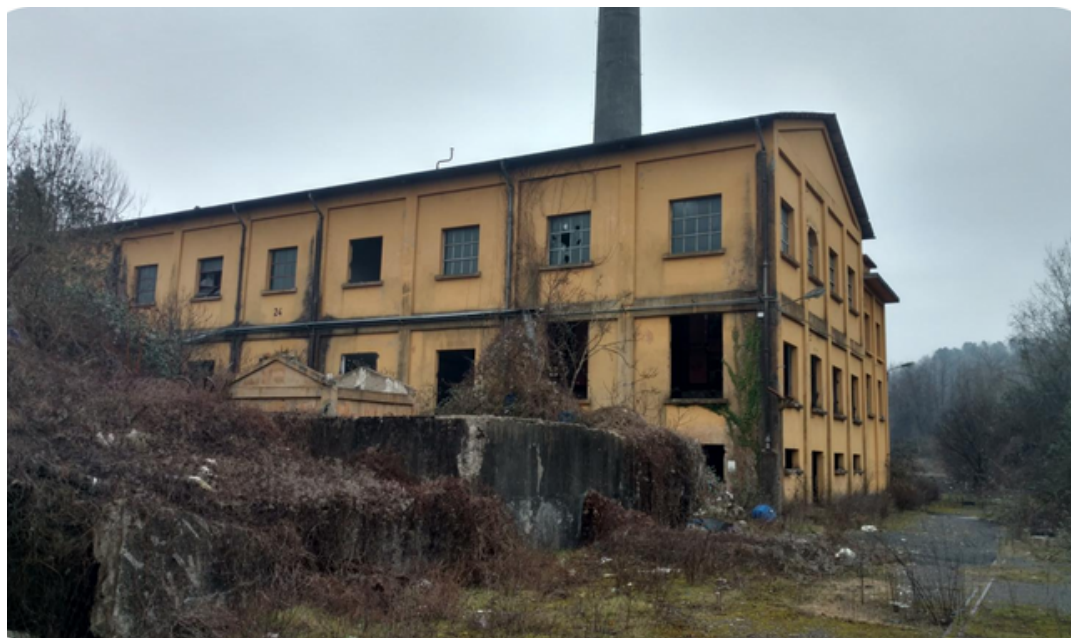
*Sigillatura dei  
capannoni - PRIMA*

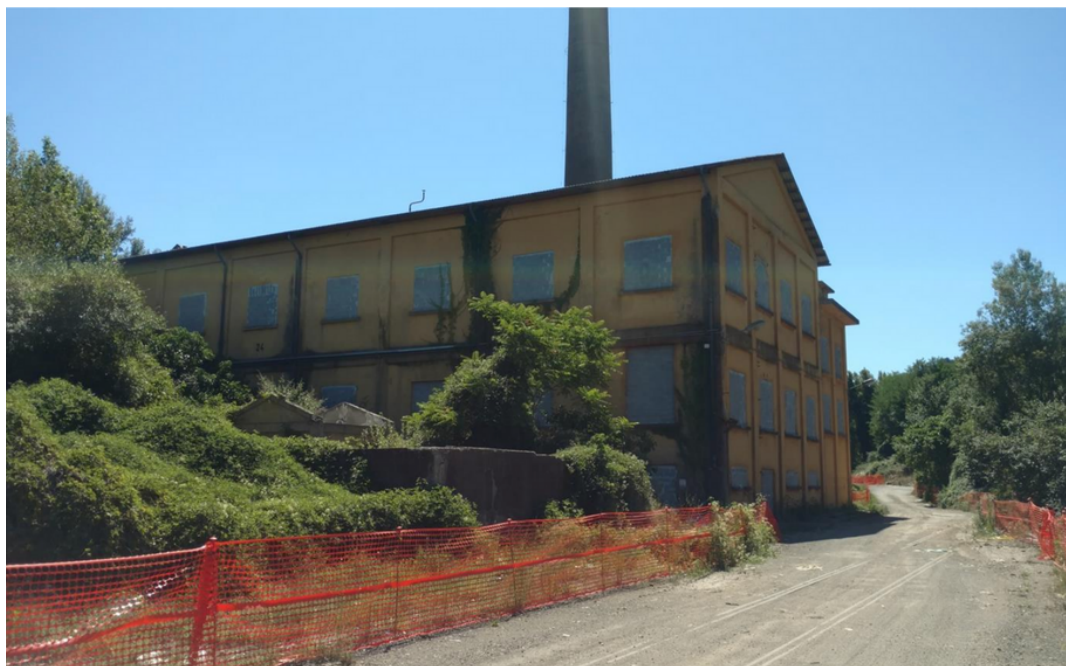
*Sigillatura dei  
capannoni - DOPO*

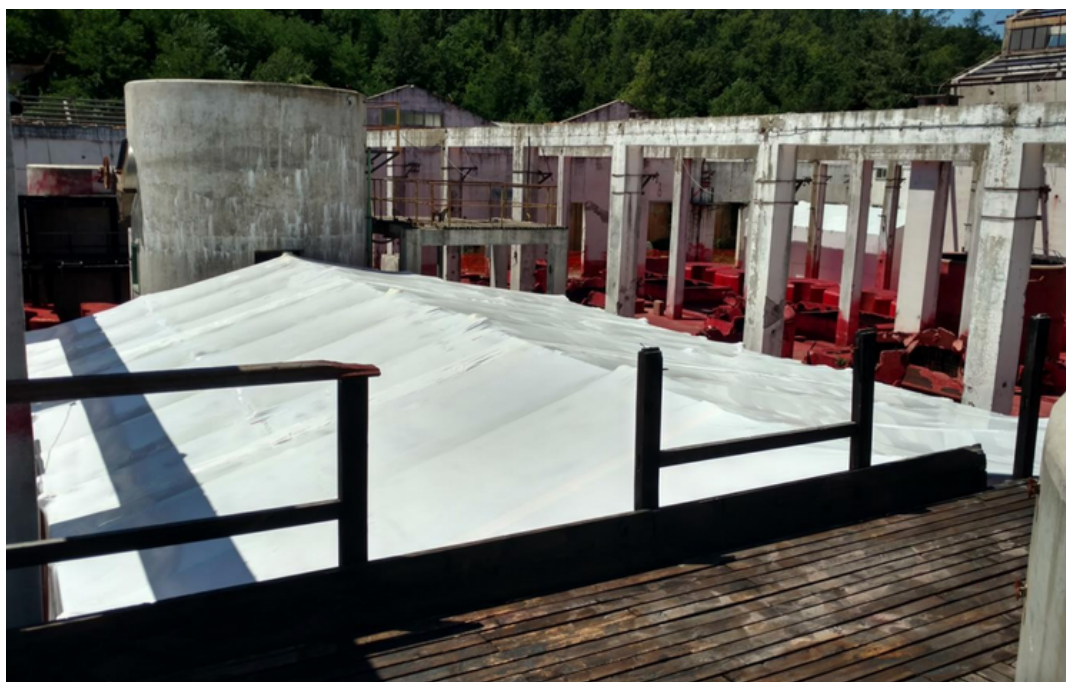
*Realizzazione  
confinamenti*

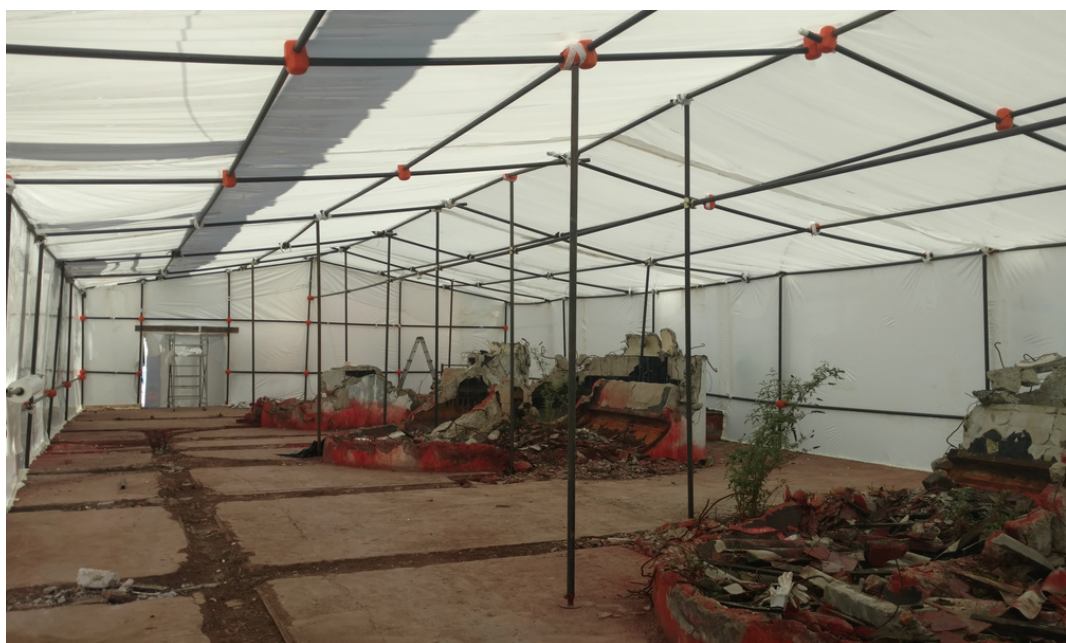
*Realizzazione  
confinamenti*

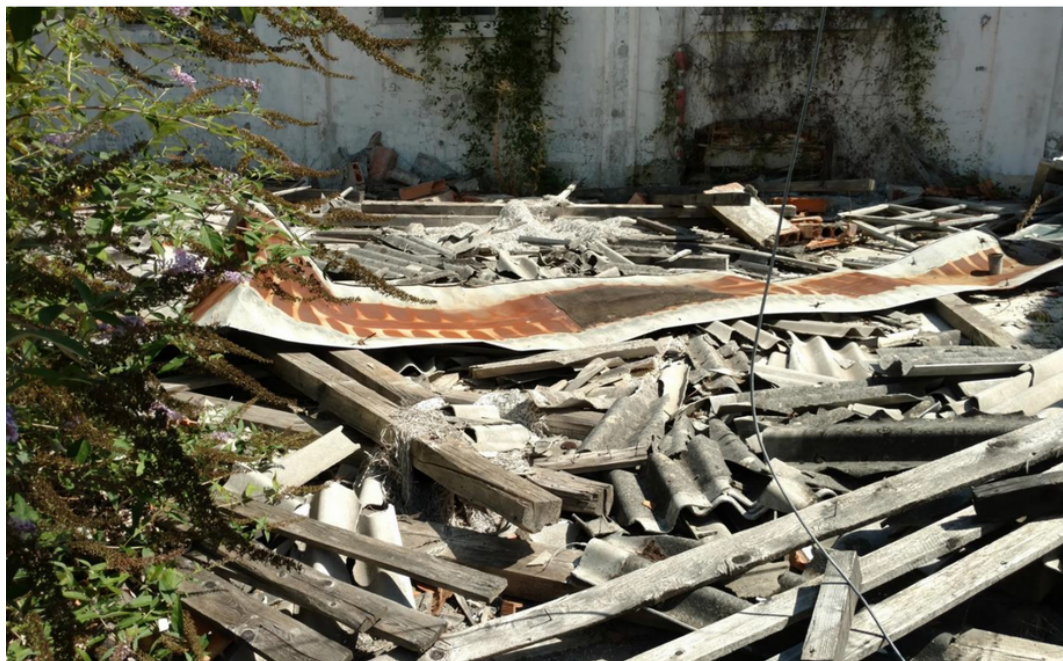
*Rimozione amianto  
compatto dal suolo -  
PRIMA*

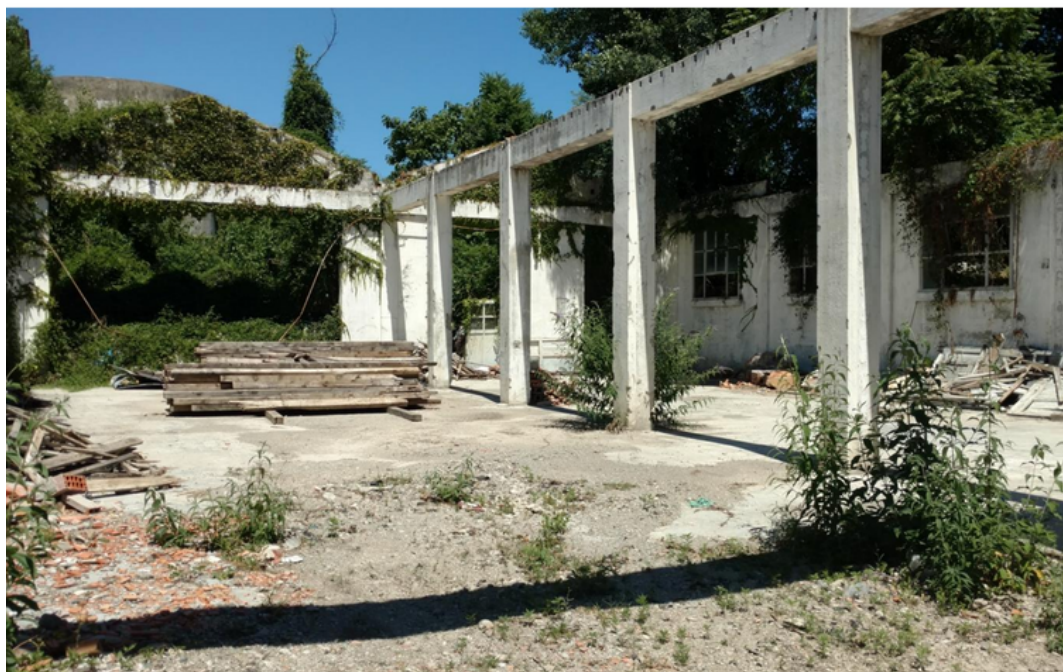
*Rimozione amianto  
compatto dal suolo -  
DOPO*

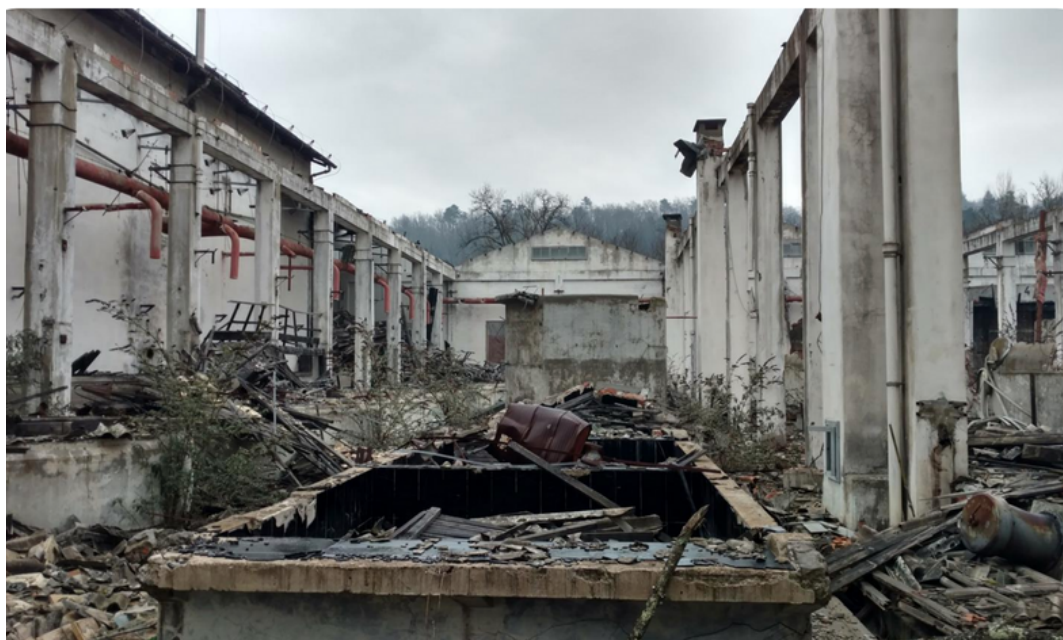
*Rimozione amianto  
friabile dal suolo -  
PRIMA*

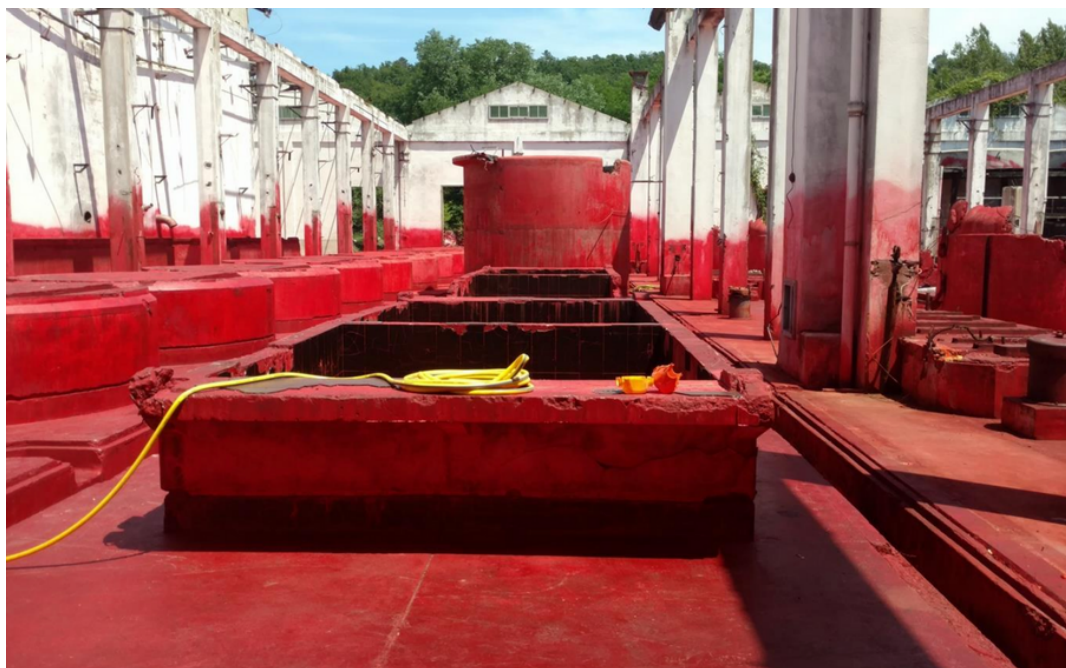
*Rimozione amianto  
friabile dal suolo -  
DOPO*

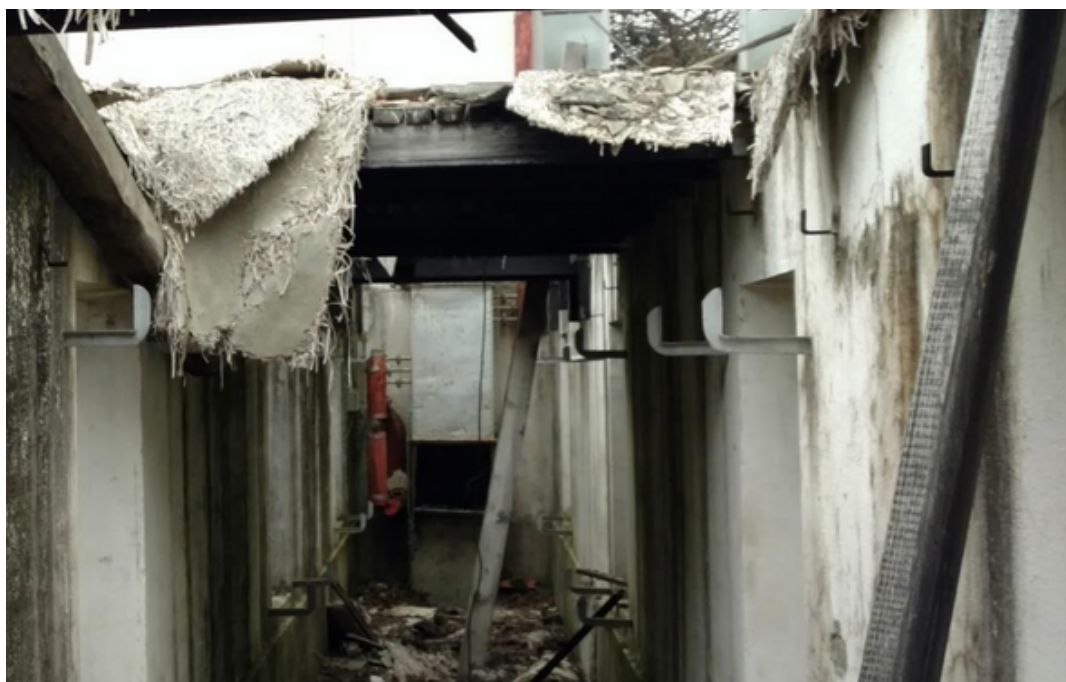
*Rimozione amianto  
friabile dal suolo -  
PRIMA*

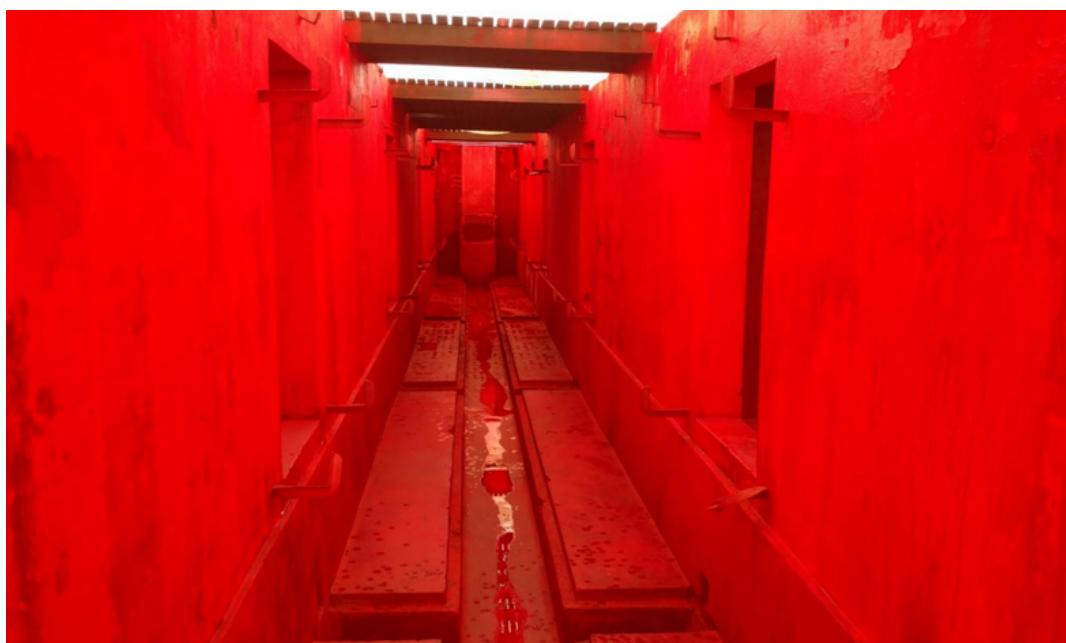
*Rimozione amianto  
friabile dal suolo -  
DOPO*

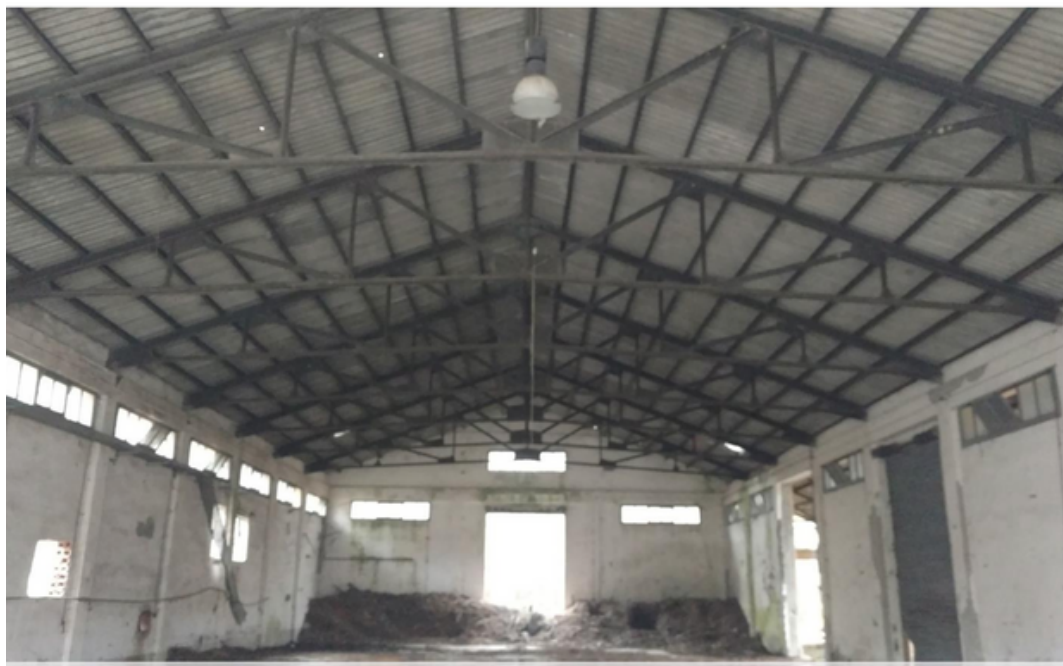
*Rimozione dell'amianto  
in copertura - PRIMA*

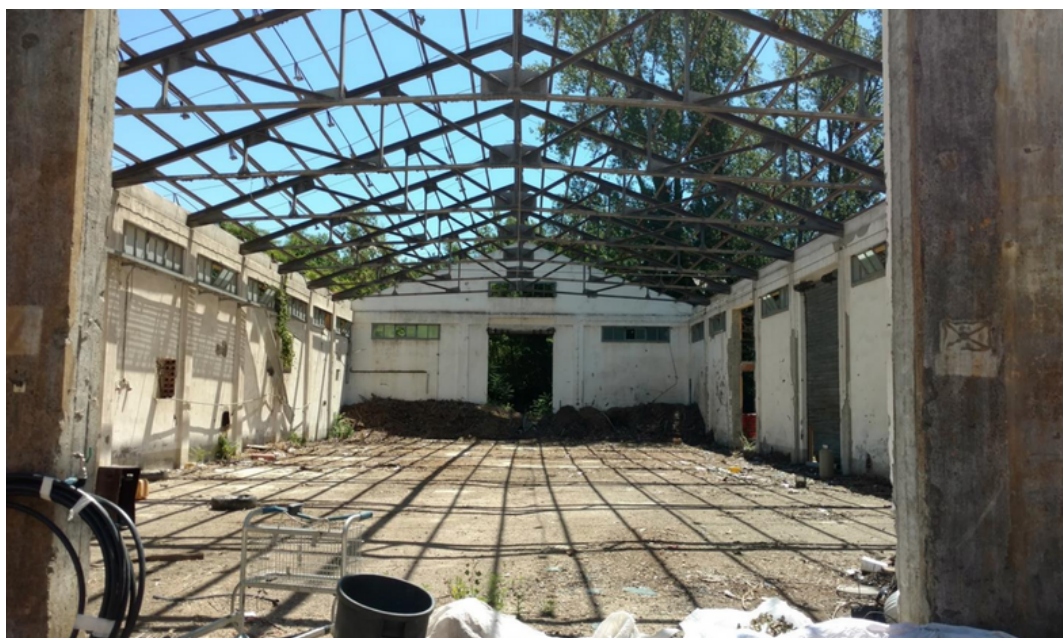
*Rimozione dell'amianto  
in copertura - DOPO*

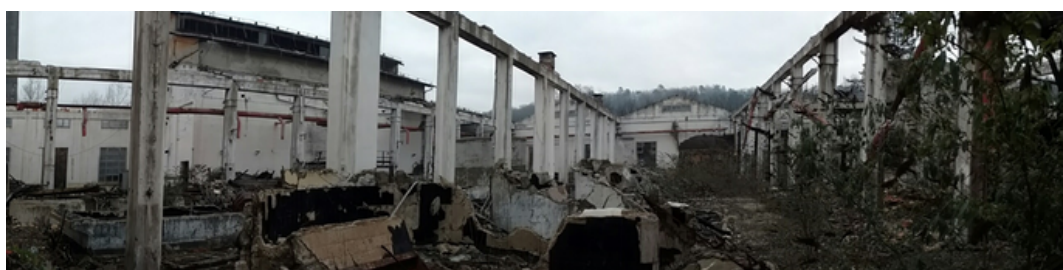
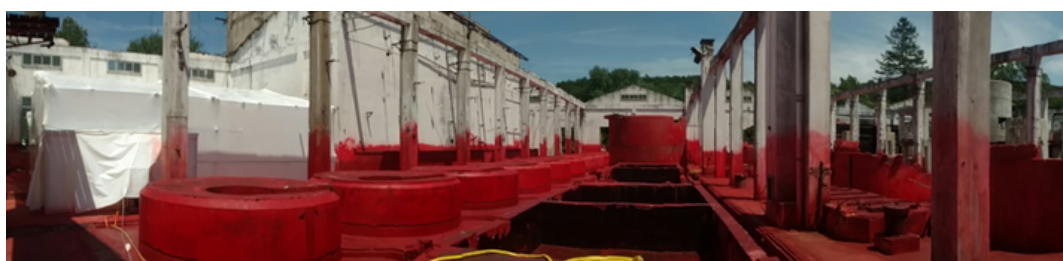
*Panoramica del sito  
- PRIMA E DOPO*
