INTERVENTO DI DEMOLIZIONE E SMALTIMENTO DI CAMERE CLIMATICHE CONTENENTI AMIANTO

SELEX ES S.P.A.

Stabilimento Via Giulio
Cesare, 105 – Bacoli
(NA)

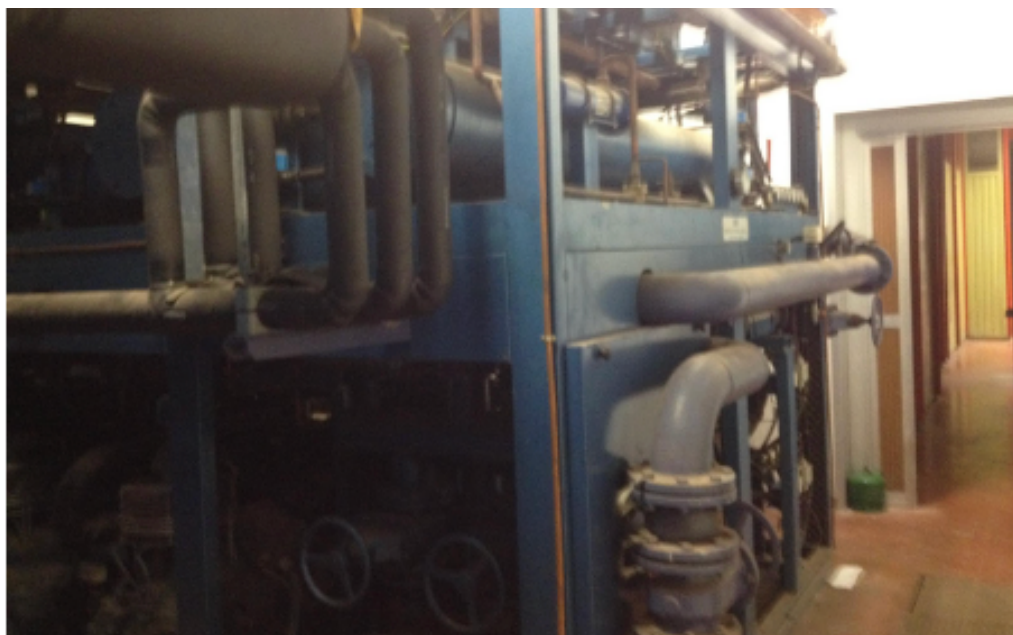
*Camere climatiche
con amianto*

L'indagine preliminare ha evidenziato la presenza di amianto in matrice friabile nelle camere climatiche. L'intervento di demolizione delle camere climatiche e degli impianti ausiliari, pertanto, è stato preceduto dalle operazioni di bonifica amianto in regime di confinamento statico-dinamico.

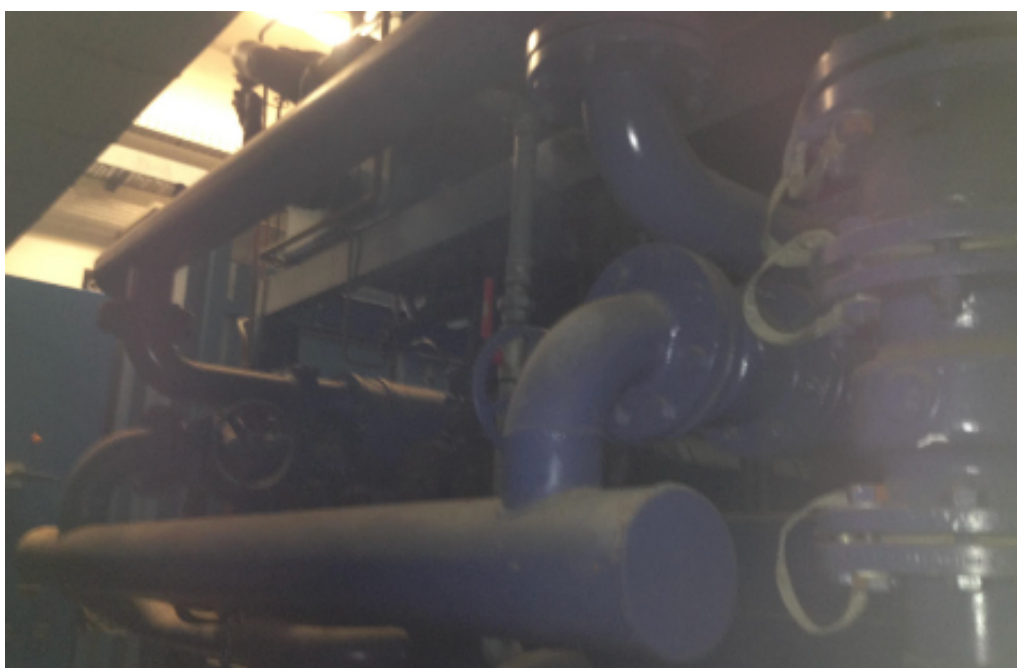
*Bonifica gas
refrigeranti e
stoccaggio
all'interno di
contenitori a
pressione*

La bonifica delle camere climatiche e degli impianti ausiliari da materiali pericolosi quali olii lubrificanti, glicole, gas refrigeranti e lane minerali.

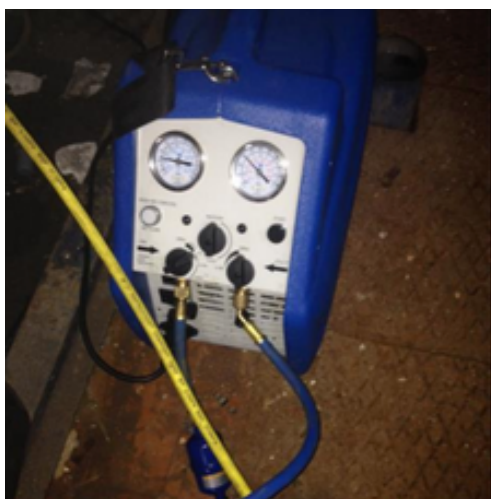
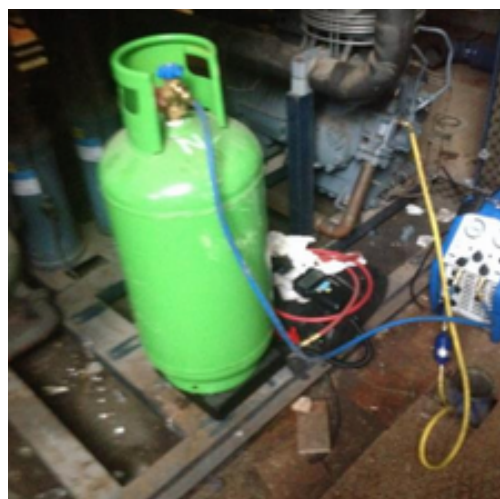
*Fasi della
demolizione
interna*
